## مطالعه ریخت‌شناسی پیچان رودها با جریان کنترل شده با استفاده از تکنیک‌های RS و GIS (مطالعه موردی: رودخانه زاینده‌رود در پایین‌دست سد زاینده‌رود)

محسن جواهری طهرانی\*، سید فرهاد موسوی و خسرو حسینی<sup>۱</sup>

## Morphologic Study of Meandering Rivers Under Controlled Flow Using RS and GIS Techniques (Case study: Zayandehrud River at the downstream of Zayandehrud dam)

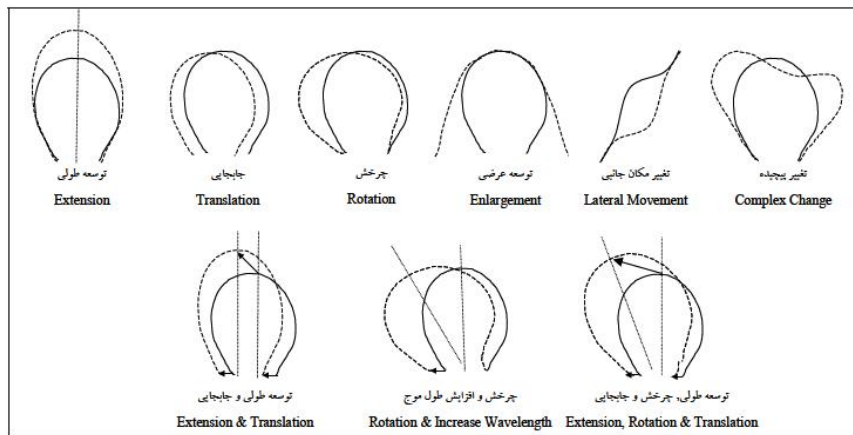
شکل ۴. فرم‌های مختلف تغییر شکل پیچان رودها (۱۷)

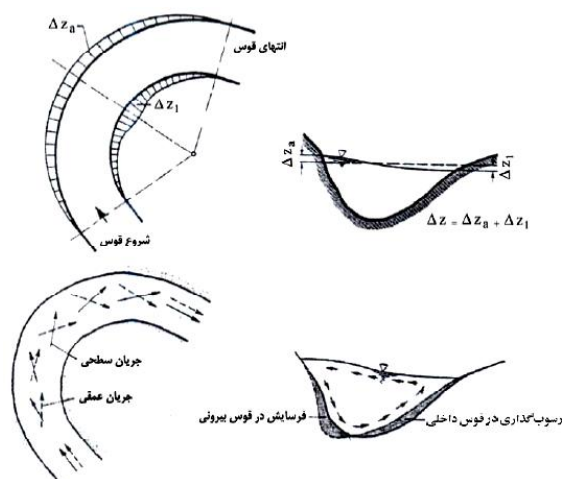
شکل ۸. نمای شماتیک جریان در یک خم و تأثیر جریان حلزونی بر بستر رودخانه در محل خم (۸)

به انحنا یا تغییر جهت مسیر رودخانه خم می‌گویند. ورود جریان به انحنای رودخانه و اعمال نیروی جانب مرکز به جریان، موجب تغییر رقوم سطح آب می‌گردد. به طوری که سطح آب در قوس خارجی بالاتر از قوس داخلی قرار می‌گیرد. مطابق شکل (۸)، حداکثر اختلاف رقوم در نزدیکی‌های رأس قوس به وقوع می‌پیوندد که میزان آن برابر با اختلاف ارتفاع سطح آب در قوس خارجی و قوس داخلی می‌باشد. این اضافه ارتفاع با تلفات انرژی در طول کف رودخانه ترکیب شده و یک سرعت عرضی و در نهایت جریان چرخشی (جریان حلزونی) را ایجاد می‌نماید که از ناحیه بالایی قوس خارجی شروع و به سمت قوس داخلی حرکت

می‌کند و موجب فرسایش در قوس بیرونی و حمل رسوبات بستر به سمت قوس داخلی و رسوب‌گذاری در این ناحیه می‌گردد.

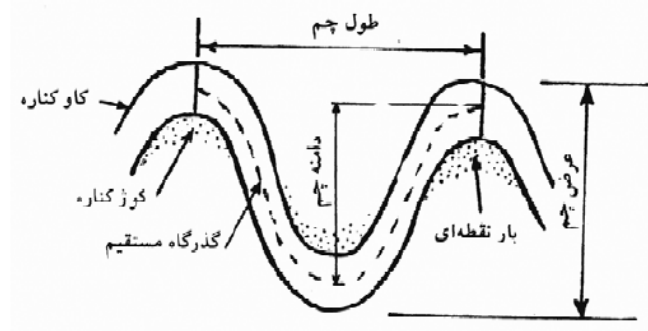
شکل ۱۰. نمای شماتیک یک چم رودخانه

پاره‌خطی که از اتصال نقاط عطف به‌دست می‌آید، به‌عنوان وتر قوس شناخته می‌شود و این طول معادل نصف طول موج ( $\lambda/2$ ) یا نصف چم رودخانه است. طول منحنی حاصل از اتصال نقطه عطف یک قوس تا نقطه عطف قوس بعدی در روی مسیر رودخانه نیز اندازه‌گیری می‌شود. نسبت این طول به طول چم رودخانه را ضریب خمیدگی می‌گویند. چنانچه ضریب خمیدگی بزرگتر از  $1/4$  تا  $1/5$  باشد، رودخانه پیچان رود بوده و چنانچه کمتر از مقادیر فوق باشد، نشان‌دهنده مستقیم بودن رودخانه در بازه مورد نظر است (۹). پارامترهای معرف یک چم رودخانه در شکل (۱۰) نشان داده شده‌اند. کورنیس (۱۹) برای بیان کمی میزان توسعه و پیشرفت پیچان رودی شدن در رودخانه‌ها و تمایز آنها از یکدیگر، با استفاده از زاویه مرکزی، یک تقسیم‌بندی مطابق جدول (۲) انجام داد.

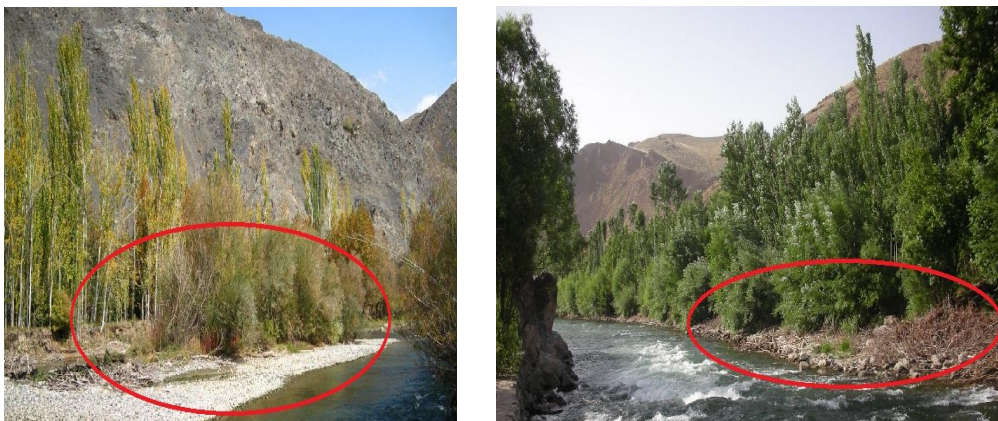
شکل ۱۴. قرار دادن شاخه و تنه درختان در مسیر رودخانه زاینده‌رود

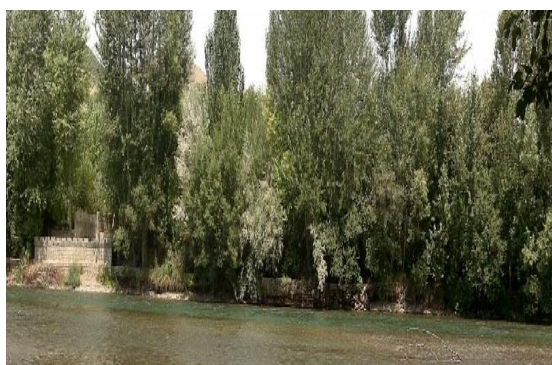
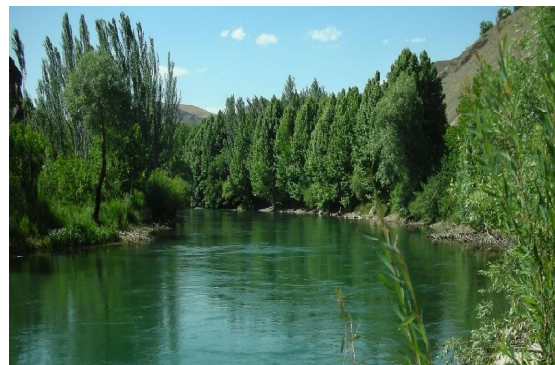
شکل ۱۶. پوشش گیاهی مناسب و حفاظت دیواره‌ها با سنگ‌چین کردن بخشی از رودخانه زاینده‌رود در حوالی صادق‌آباد

به دلیل پوشش مناسب دیواره و اقدامات پیش‌گیرانه همچون سنگ‌چین کردن لبه‌های خارجی قوس‌ها، در ۳۴ سال گذشته تغییرات بسیار کم بوده، به طوری که در حادترین شرایط (بین ۲۲ تا ۲۳) کمتر از ۱۰ متر جابه‌جایی دیواره‌های رودخانه را شاهد هستیم. این نتایج با تحقیقات دابوجانی و همکاران (۱۴)، گارتنر و همکاران (۱۵) و گارنل و همکاران (۱۷) مطابقت دارد. وضعیت لبه رودخانه و پوشش گیاهی مناسب در این منطقه در شکل ۱۶ قابل مشاهده است.
